14º Curso de Fundações e Contenções **Geofix-Mackenzie - 2024**

**ANÁLISE GEOTÉCNICA DE ROMPIMENTO DE
BARRAGENS - CASES MARIANA-MG E
BRUMADINHO-MG**

Prof. Paulo Afonso C. Luz

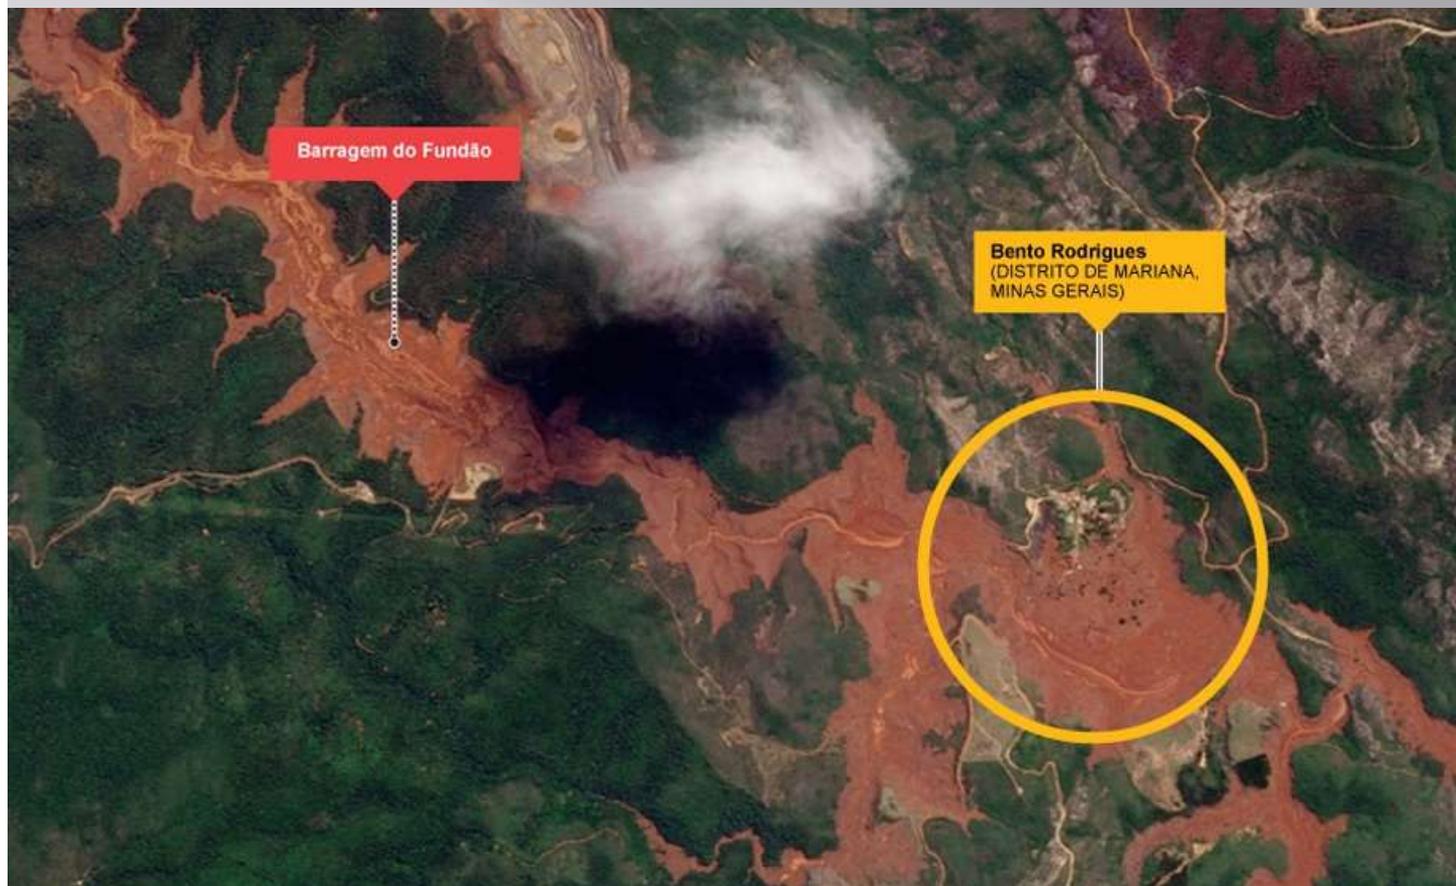
BARRAGEM DE FUNDÃO – ANTES E DEPOIS

A Barragem do Fundão após o estouro. A imagem é de 06/11/15.

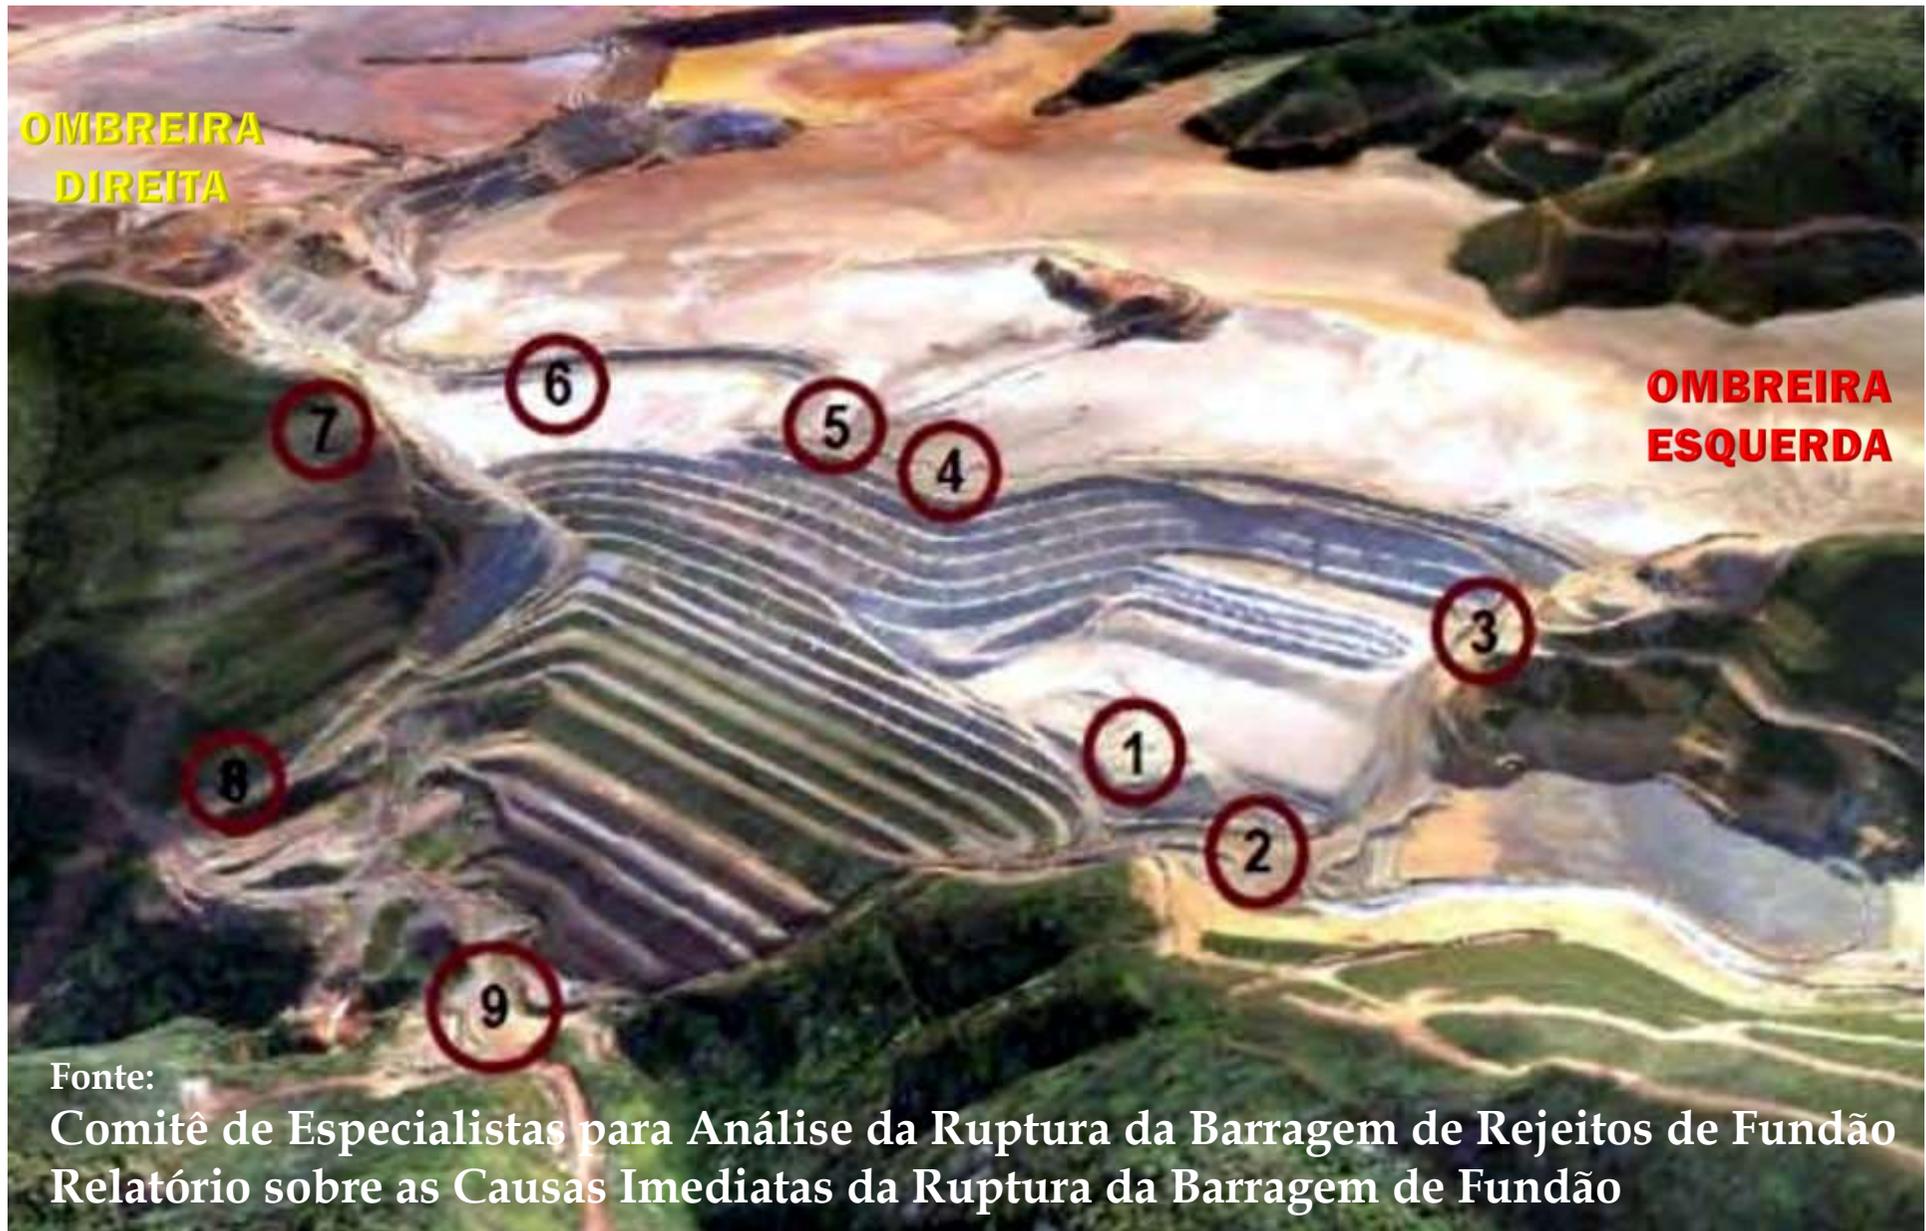
Locais onde estavam testemunhas oculares na tarde de 05.11.2015

A PRIMEIRA COISA QUE FOI NOTADA POR MUITOS TRABALHADORES NA BARRAGEM, INCLUINDO AQUELES NAS POSIÇÕES 4 E 6, FOI UMA NUVEM DE POEIRA SUBINDO NO LADO ESQUERDO E ANUNCIANDO A RUPTURA.

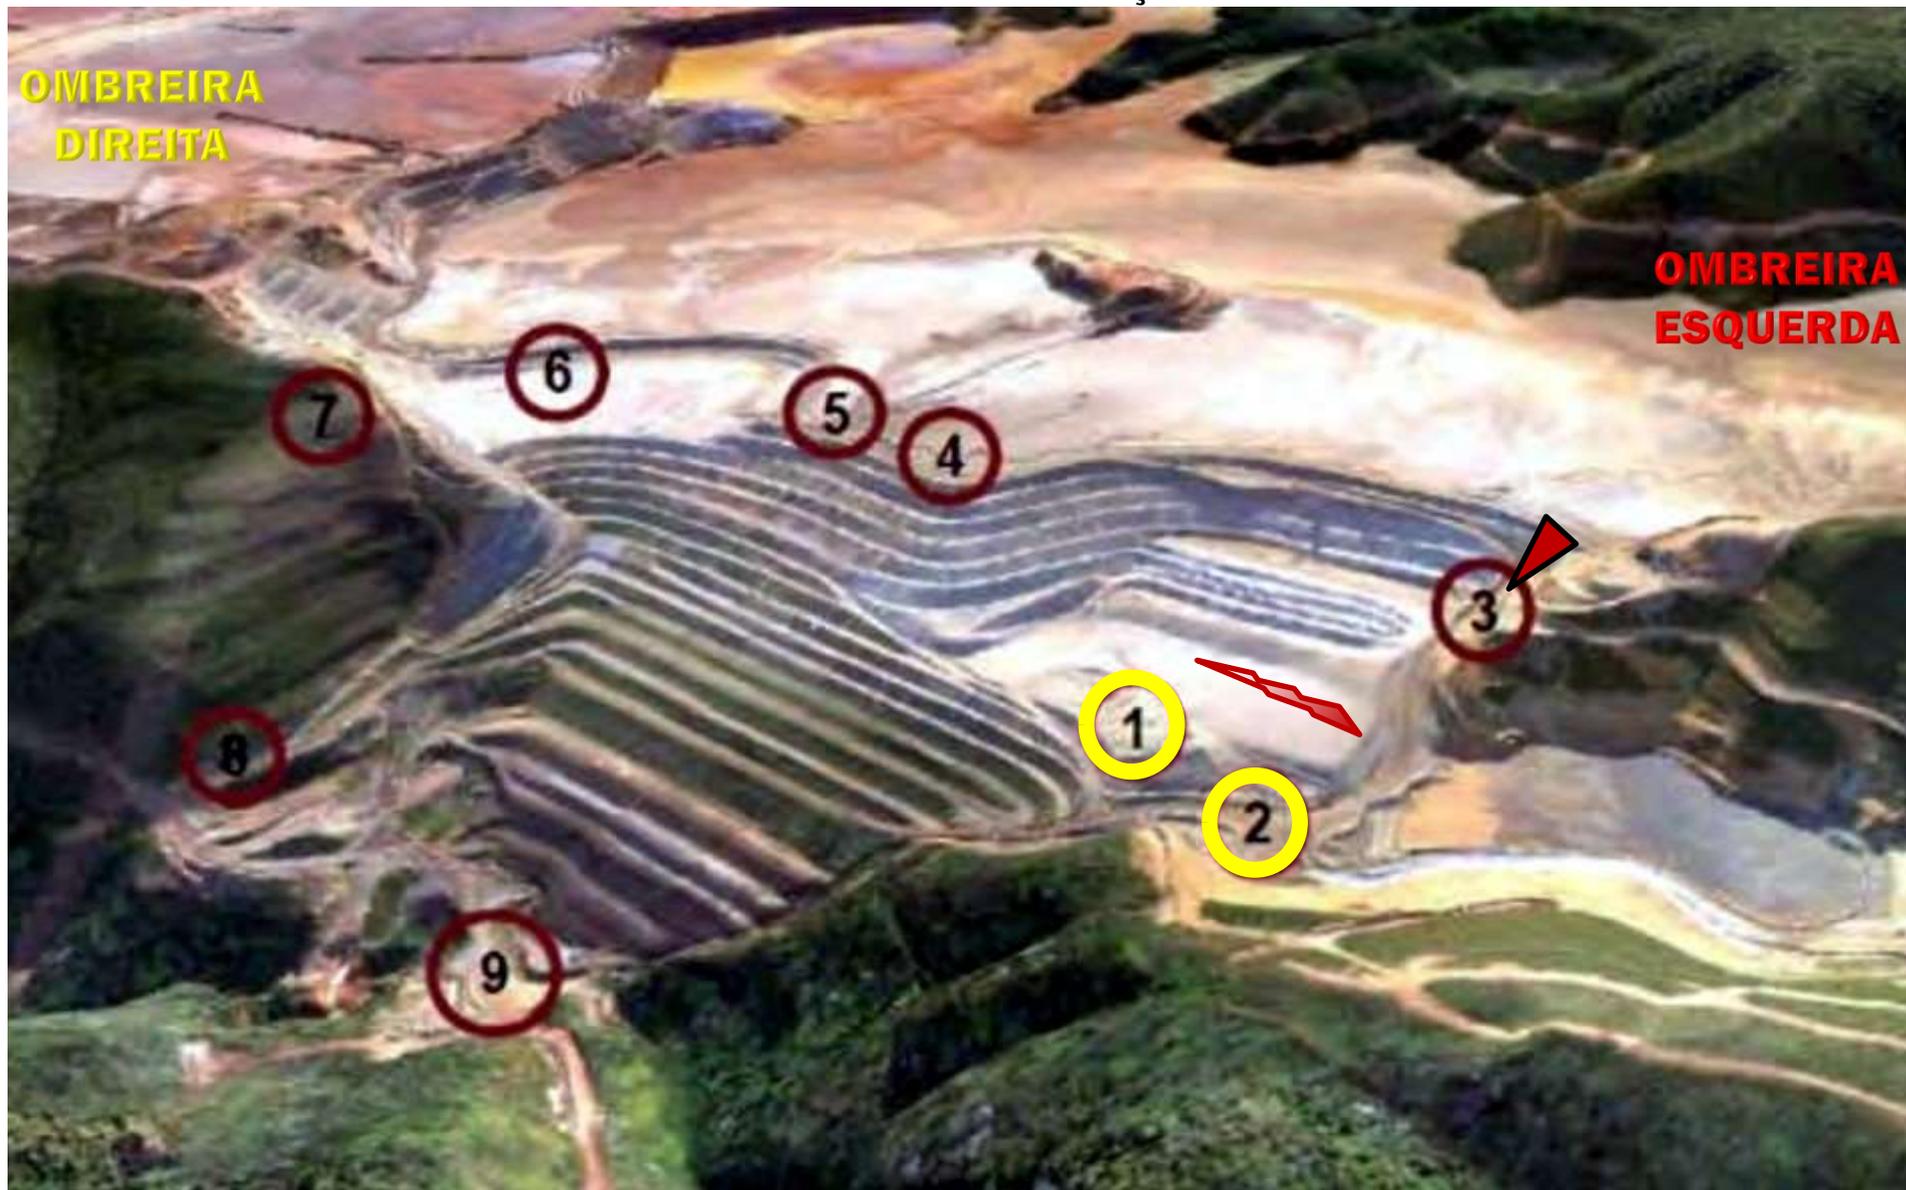
TRABALHADOR NA POSIÇÃO 1 QUE ESTAVA EM PÉ NO PLATÔ, SENTIU QUE A TERRA COMEÇOU A SE MOVER SOB ELE E A RACHAR EM TORNO DELE, SE SOLTANDO DO TALUDE DO RECUEO E MOVENDO-SE PARA JUSANTE.

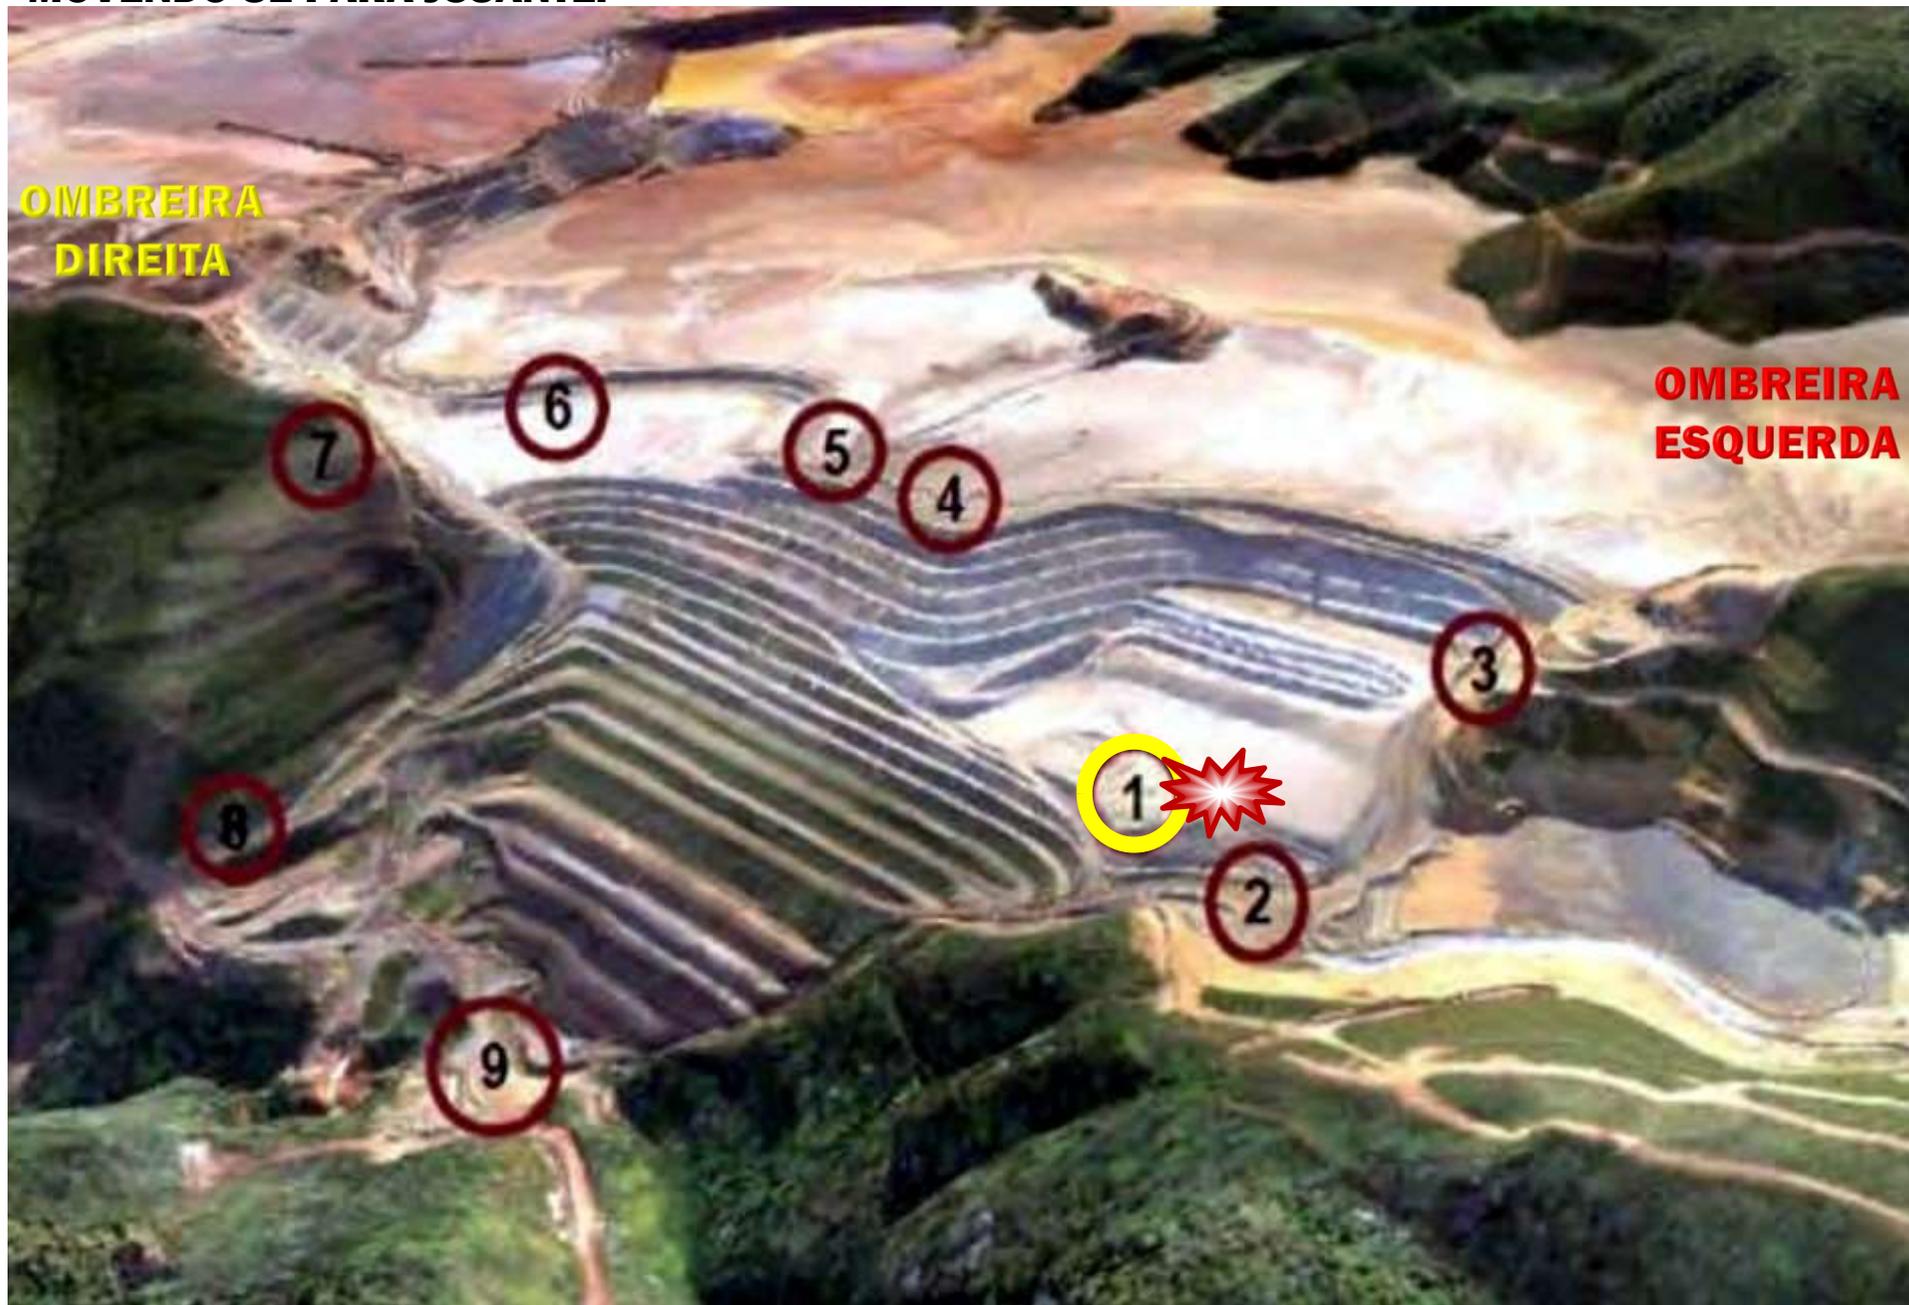
TESTEMUNHAS OCULARES NAS POSIÇÕES 2, 3 E 5 DESCREVEM A MOVIMENTAÇÃO DO TALUDE SE PROPAGANDO “DE BAIXO PARA CIMA” NAS BANCADAS INFERIORES, E NÃO A PARTIR DA CRISTA PARA BAIXO, COLOCANDO A ORIGEM DO MOVIMENTO EM ELEVAÇÕES MAIS BAIXAS.

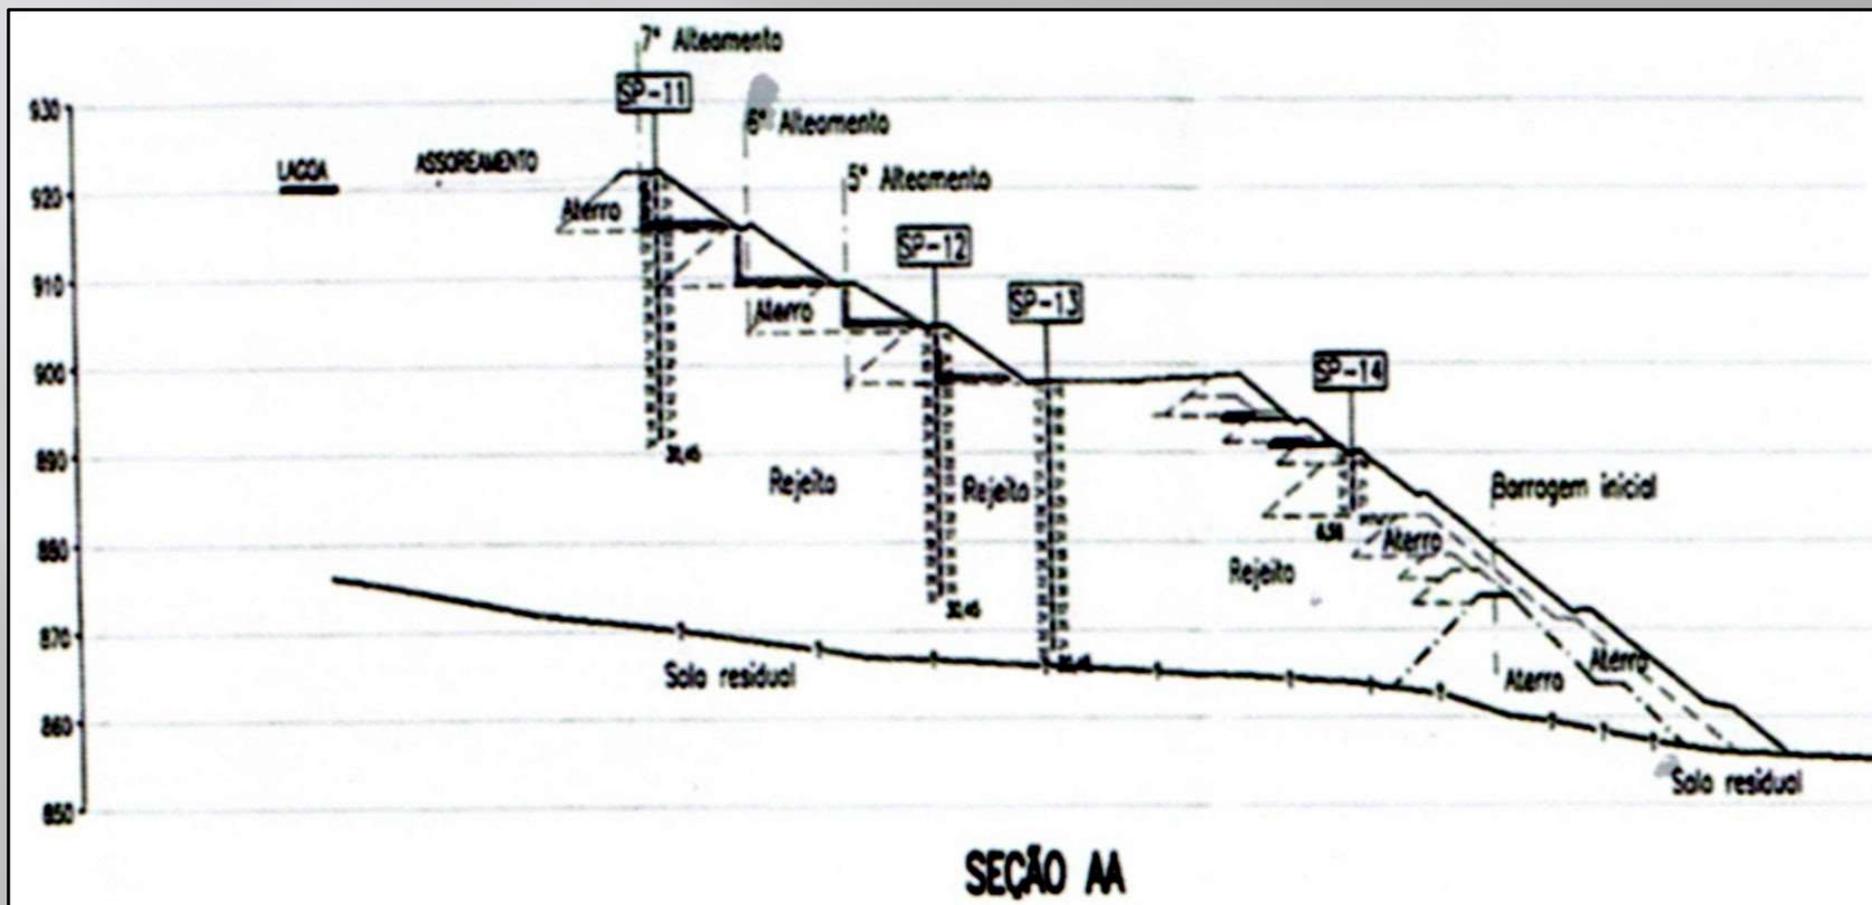
- **SEÇÃO TÍPICA DA BARRAGEM I REFERENTE AO 7º ALTEAMENTO DA BARRAGEM**

- **A BARRAGEM I ROMPEU POR NÃO CONSEGUIR UMA DRENAGEM ADEQUADA DO REJEITO CONTIDO.**

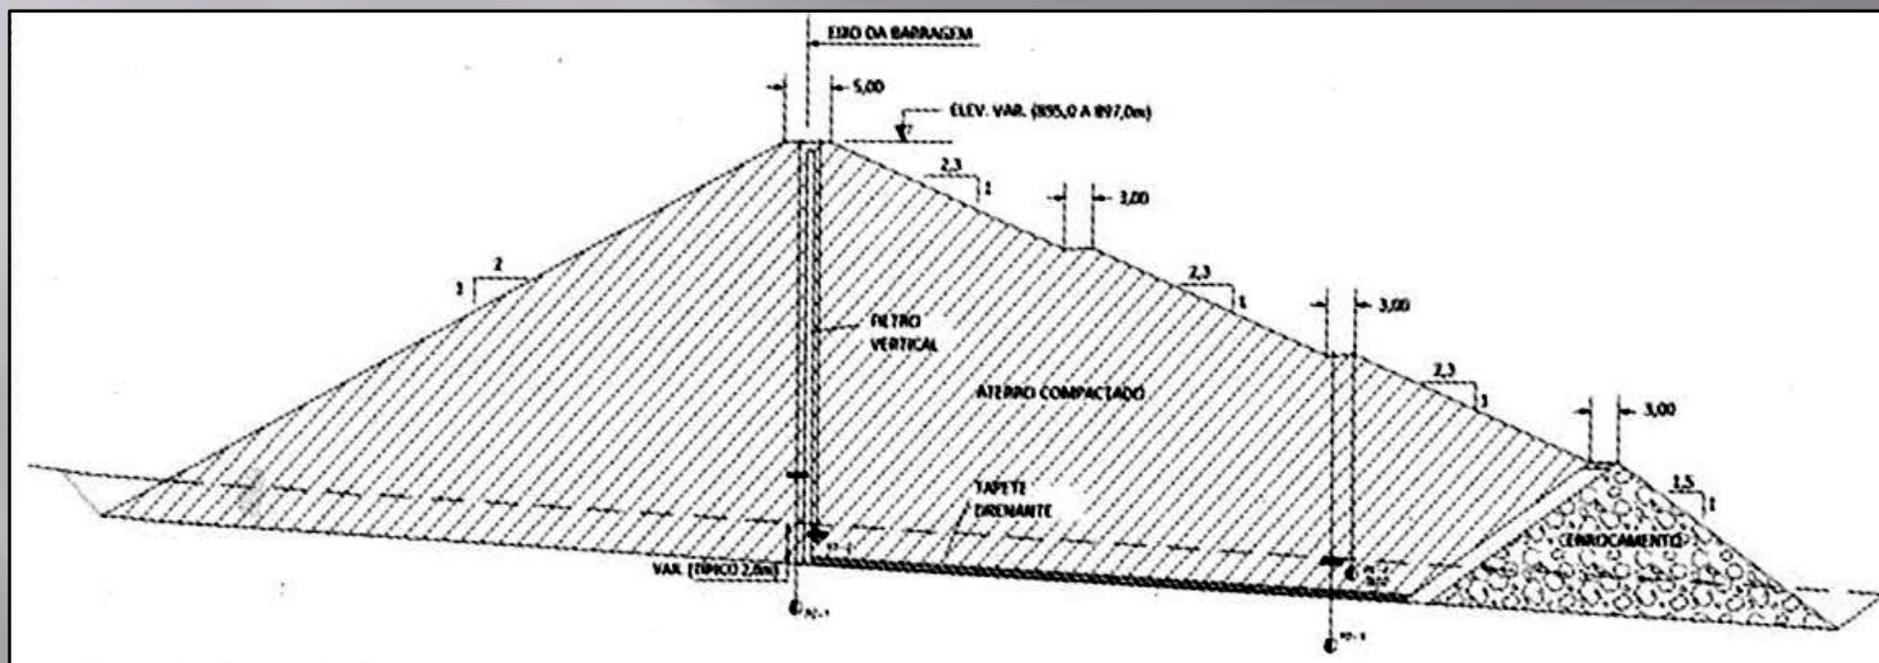
➤ SEÇÃO TÍPICA DA BARRAGEM VI

- **A BARRAGEM VI NÃO ROMPEU. ELA FOI CONSTRUÍDA DE ACORDO COM CRITÉRIOS ROTINEIRAMENTE UTILIZADOS PARA CONSTRUÇÃO DE BARRAGENS DE HIDRELÉTRICAS PARA CONTENÇÃO DE ÁGUA, POSSUINDO:**
 - **UM SISTEMA DE DRENAGEM INTERNA**
 - **FILTRO VERTICAL**
 - **TAPETE DRENANTE HORIZONTAL**
