14º Curso de Fundações e Contenções **Geofix-Mackenzie - 2024**

**ANÁLISE GEOTÉCNICA DE ROMPIMENTO DE
BARRAGENS - CASES MARIANA-MG E
BRUMADINHO-MG**

Prof. Paulo Afonso C. Luz

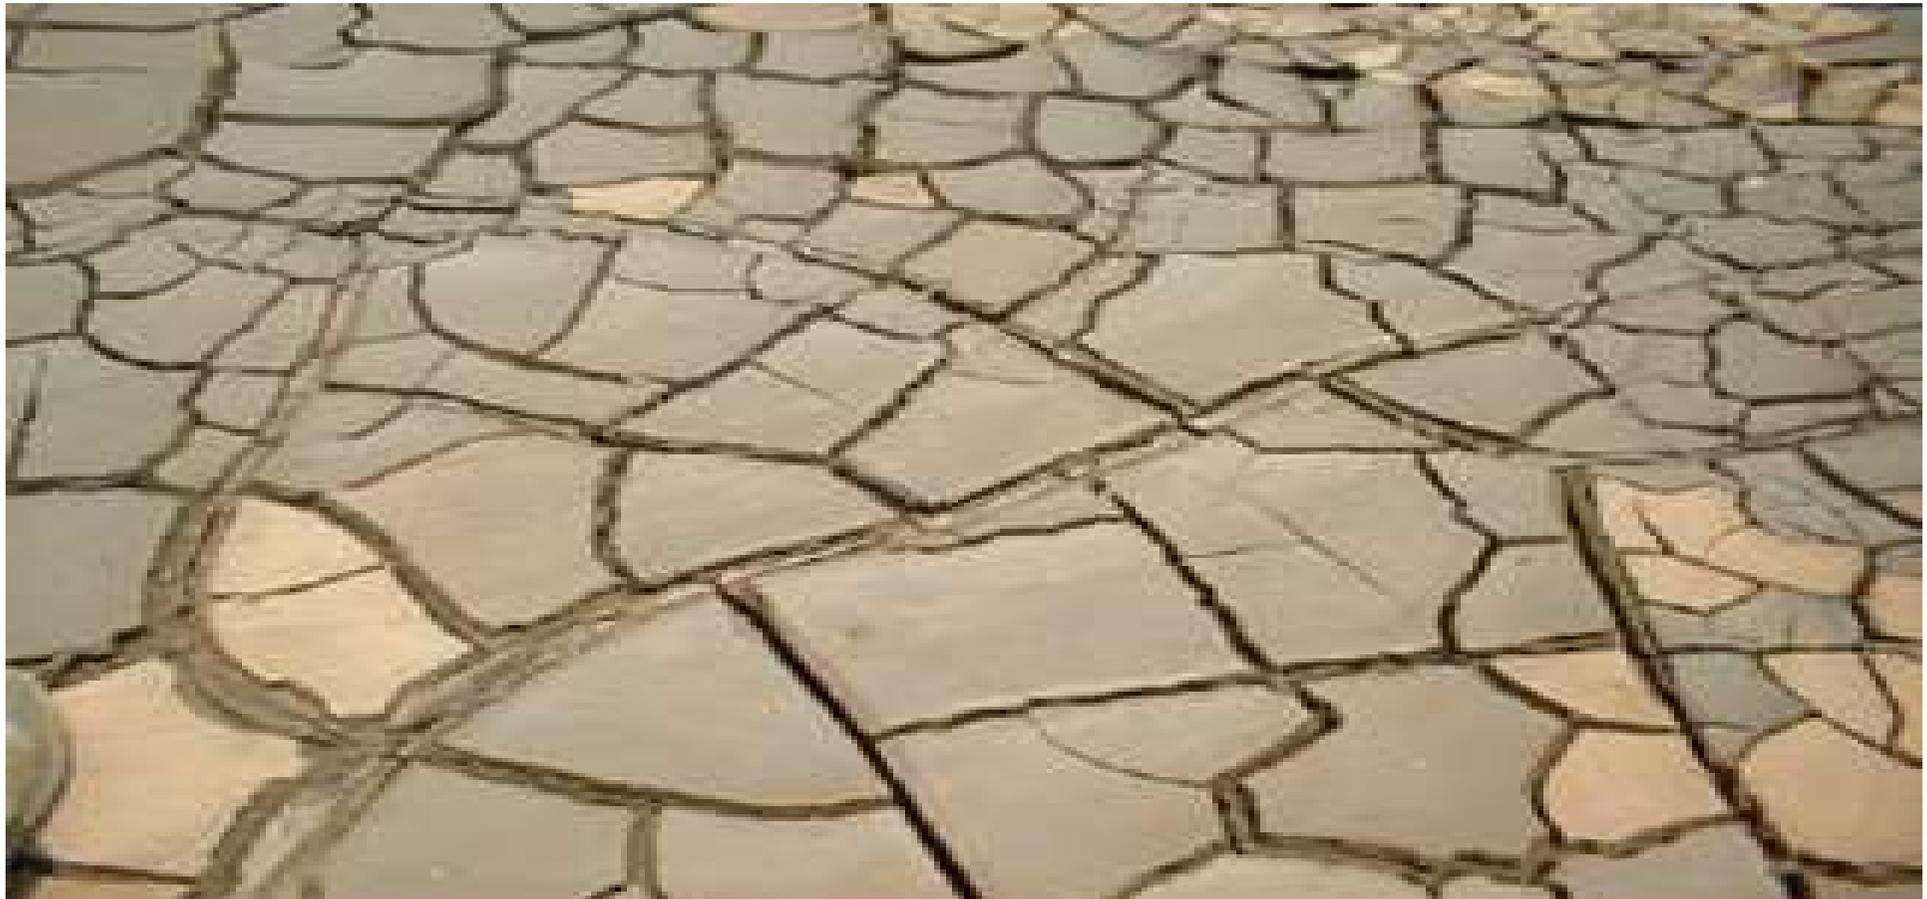
RESULTADO DO REJEITO APÓS EVAPORAÇÃO

- **NO PROCESSO DE DISPOSIÇÃO DE REJEITOS, O INTERVALO DE TEMPO ENTRE O LANÇAMENTO DE CAMADAS DEVE SER SUFICIENTE PARA PERMITIR O RESSECAMENTO DA CAMADA ANTERIOR LANÇADA.**

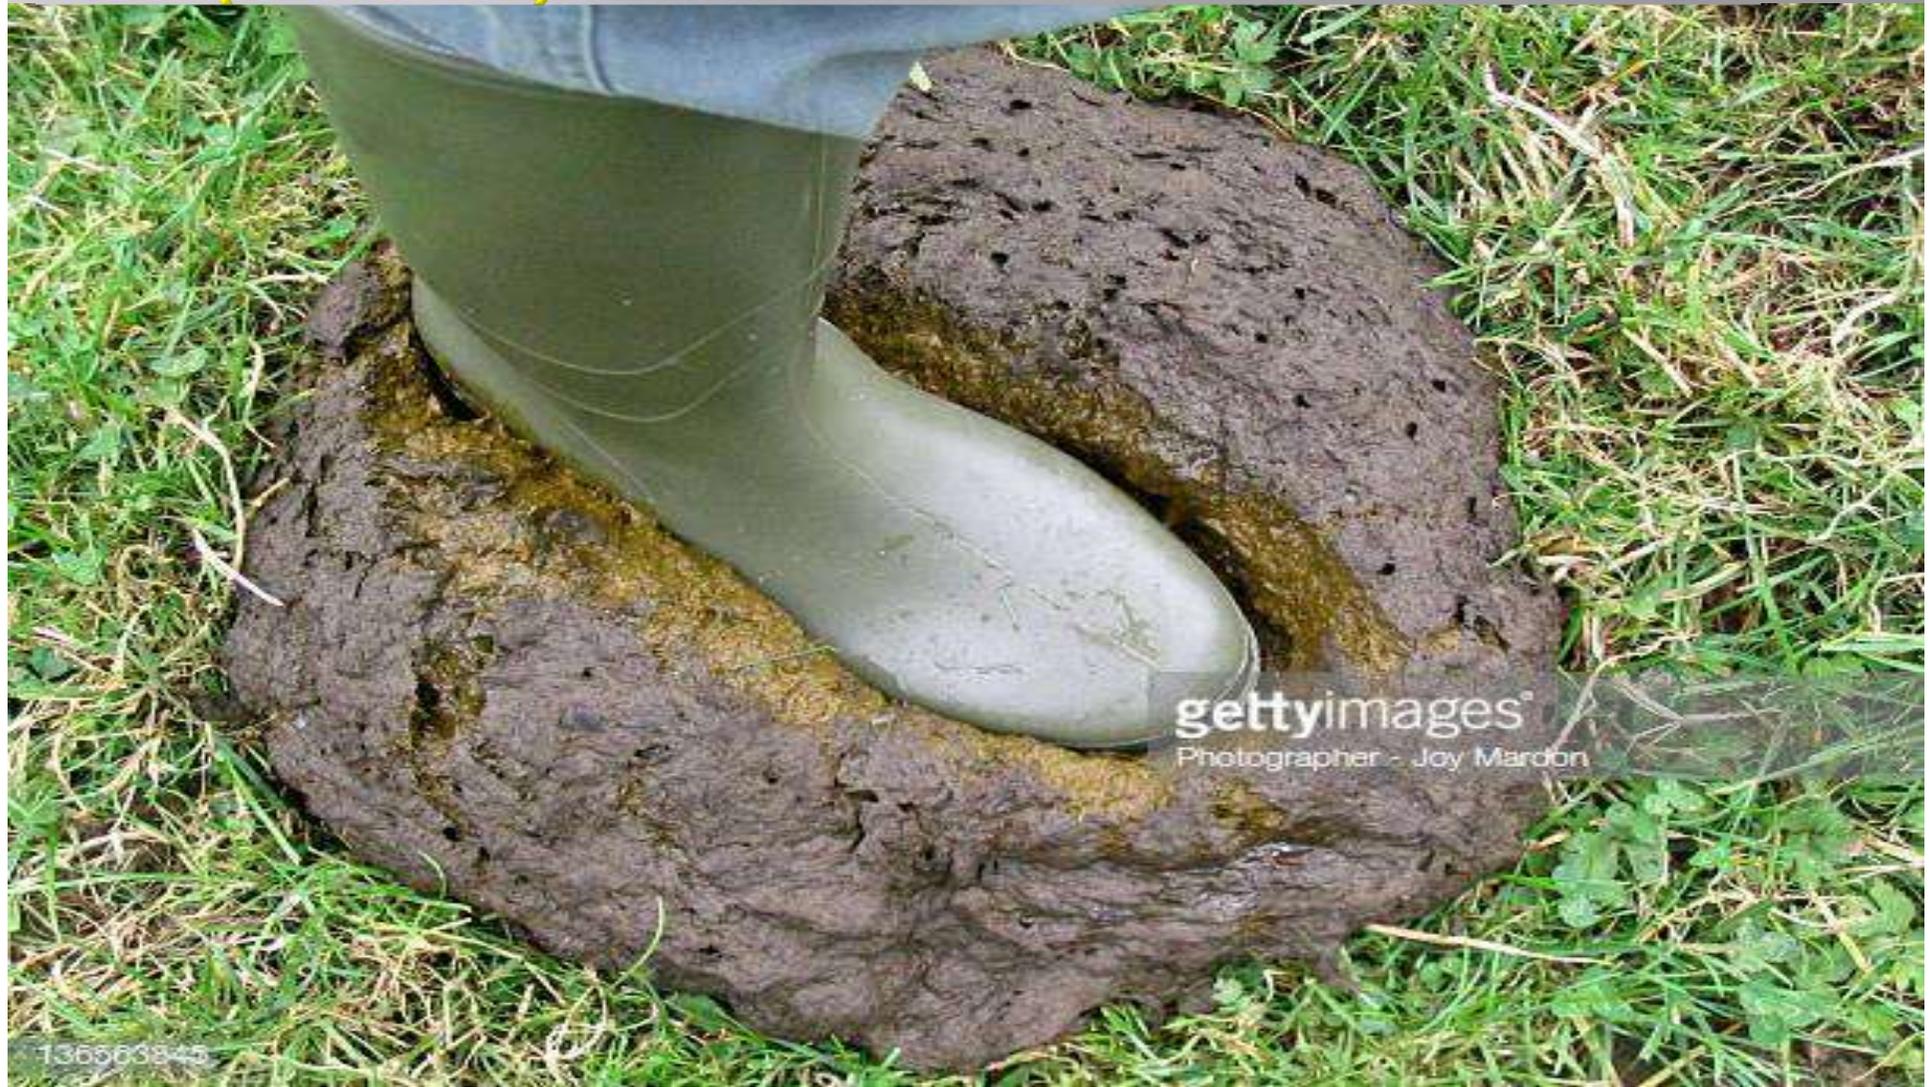
**EXEMPLO DO QUE ACONTECE, SE NÃO AGUARDAR A EVAPORAÇÃO
TOTAL DA CAMADA:**

**ESTRUME DE VACA - EXTERNAMENTE SECO E INTERNAMENTE
MOLE (SATURADO).**

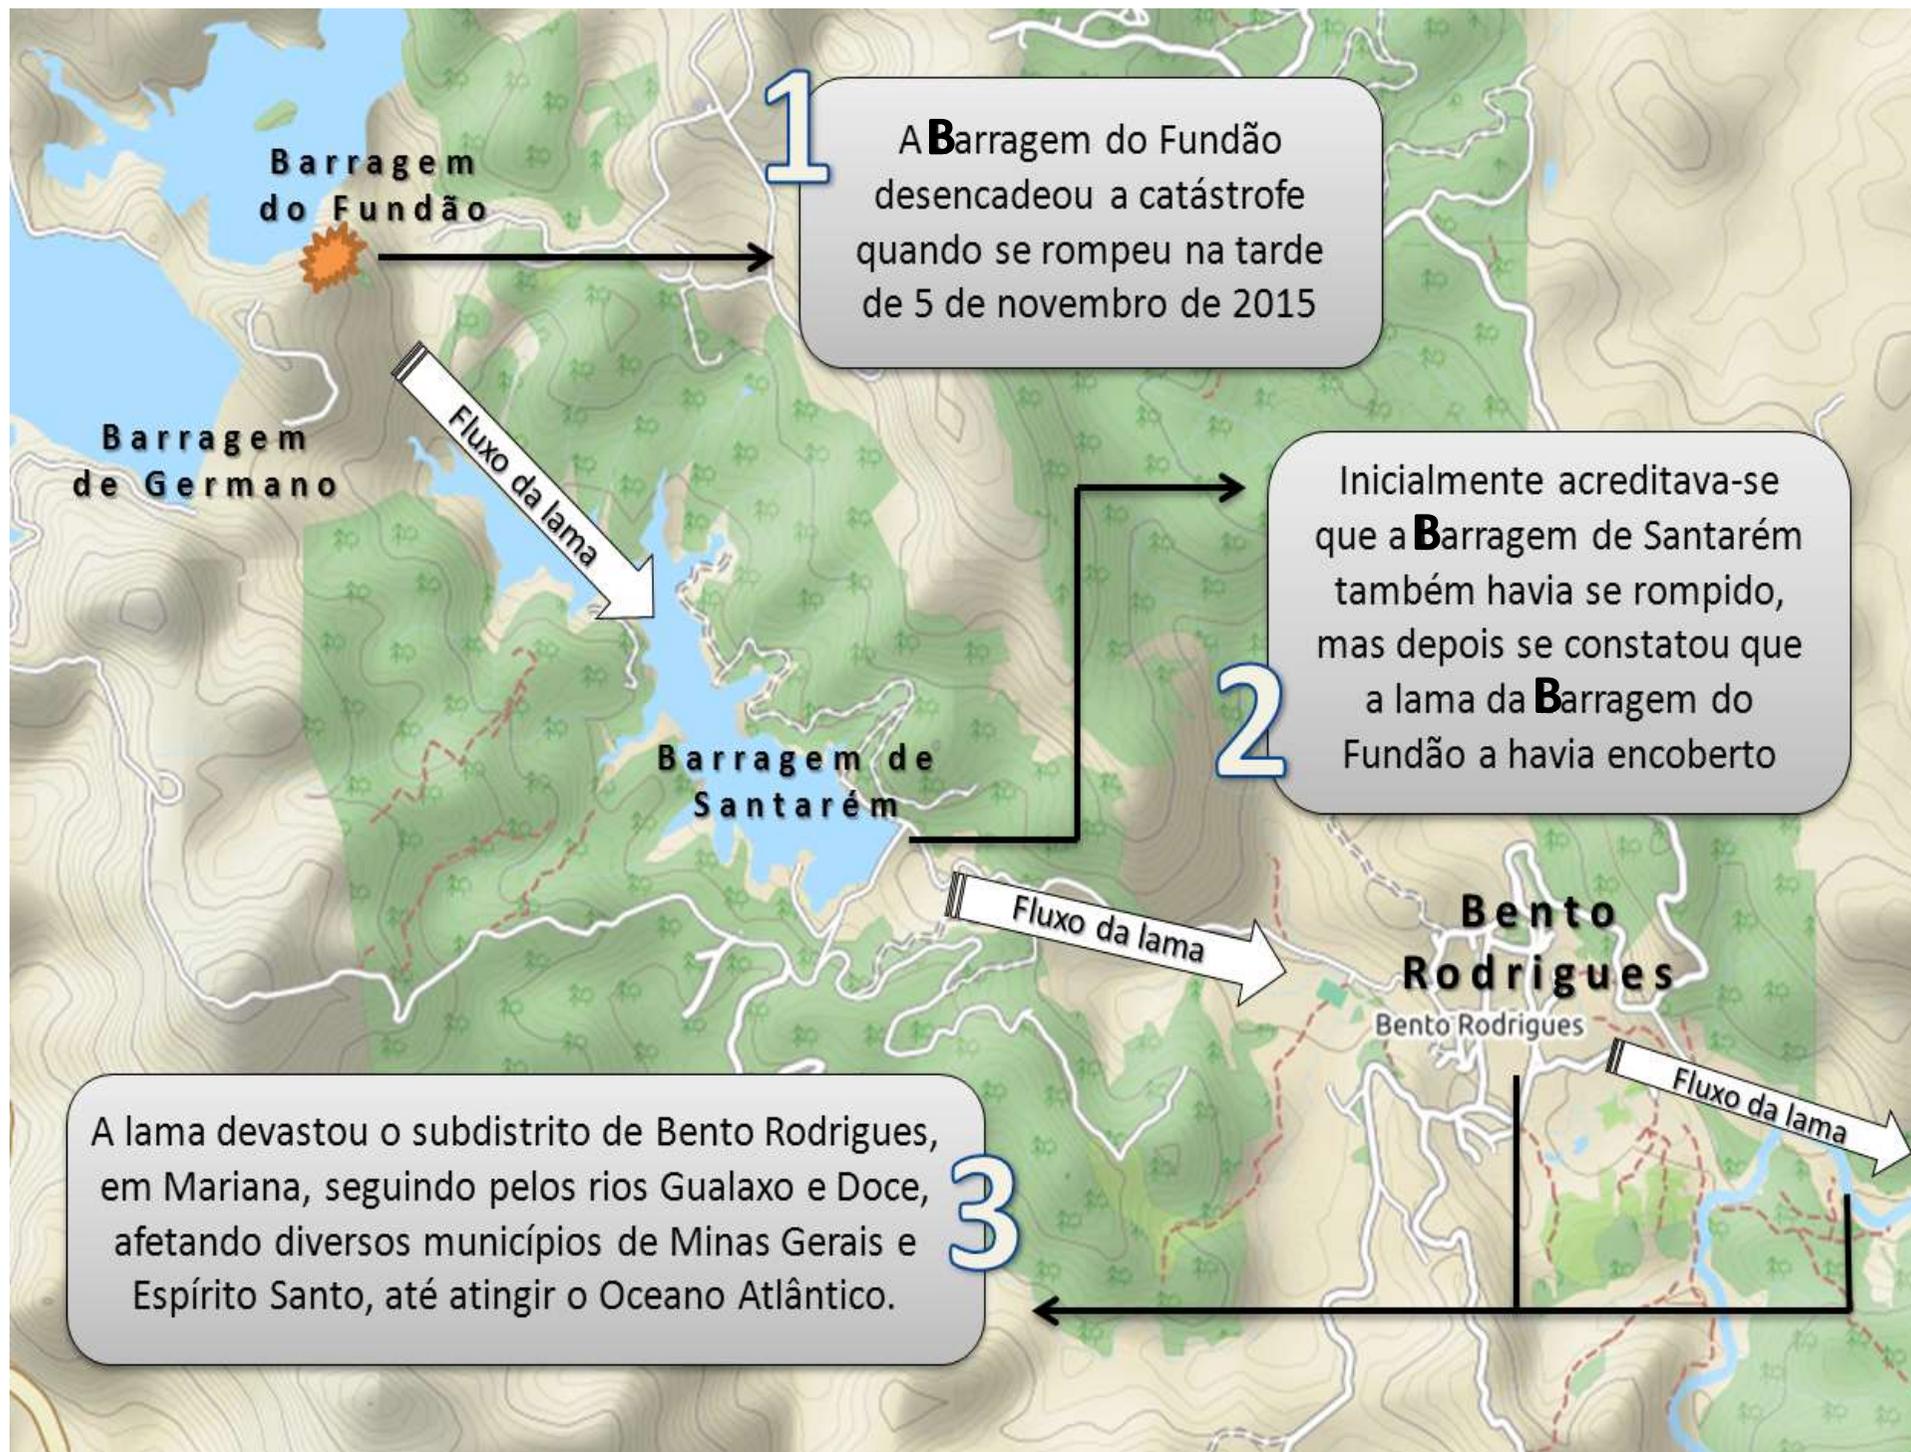
1

A **B**arragem do Fundão desencadeou a catástrofe quando se rompeu na tarde de 5 de novembro de 2015

2

Inicialmente acreditava-se que a **B**arragem de Santarém também havia se rompido, mas depois se constatou que a lama da **B**arragem do Fundão a havia encoberto

3

A lama devastou o subdistrito de Bento Rodrigues, em Mariana, seguindo pelos rios Gualaxo e Doce, afetando diversos municípios de Minas Gerais e Espírito Santo, até atingir o Oceano Atlântico.

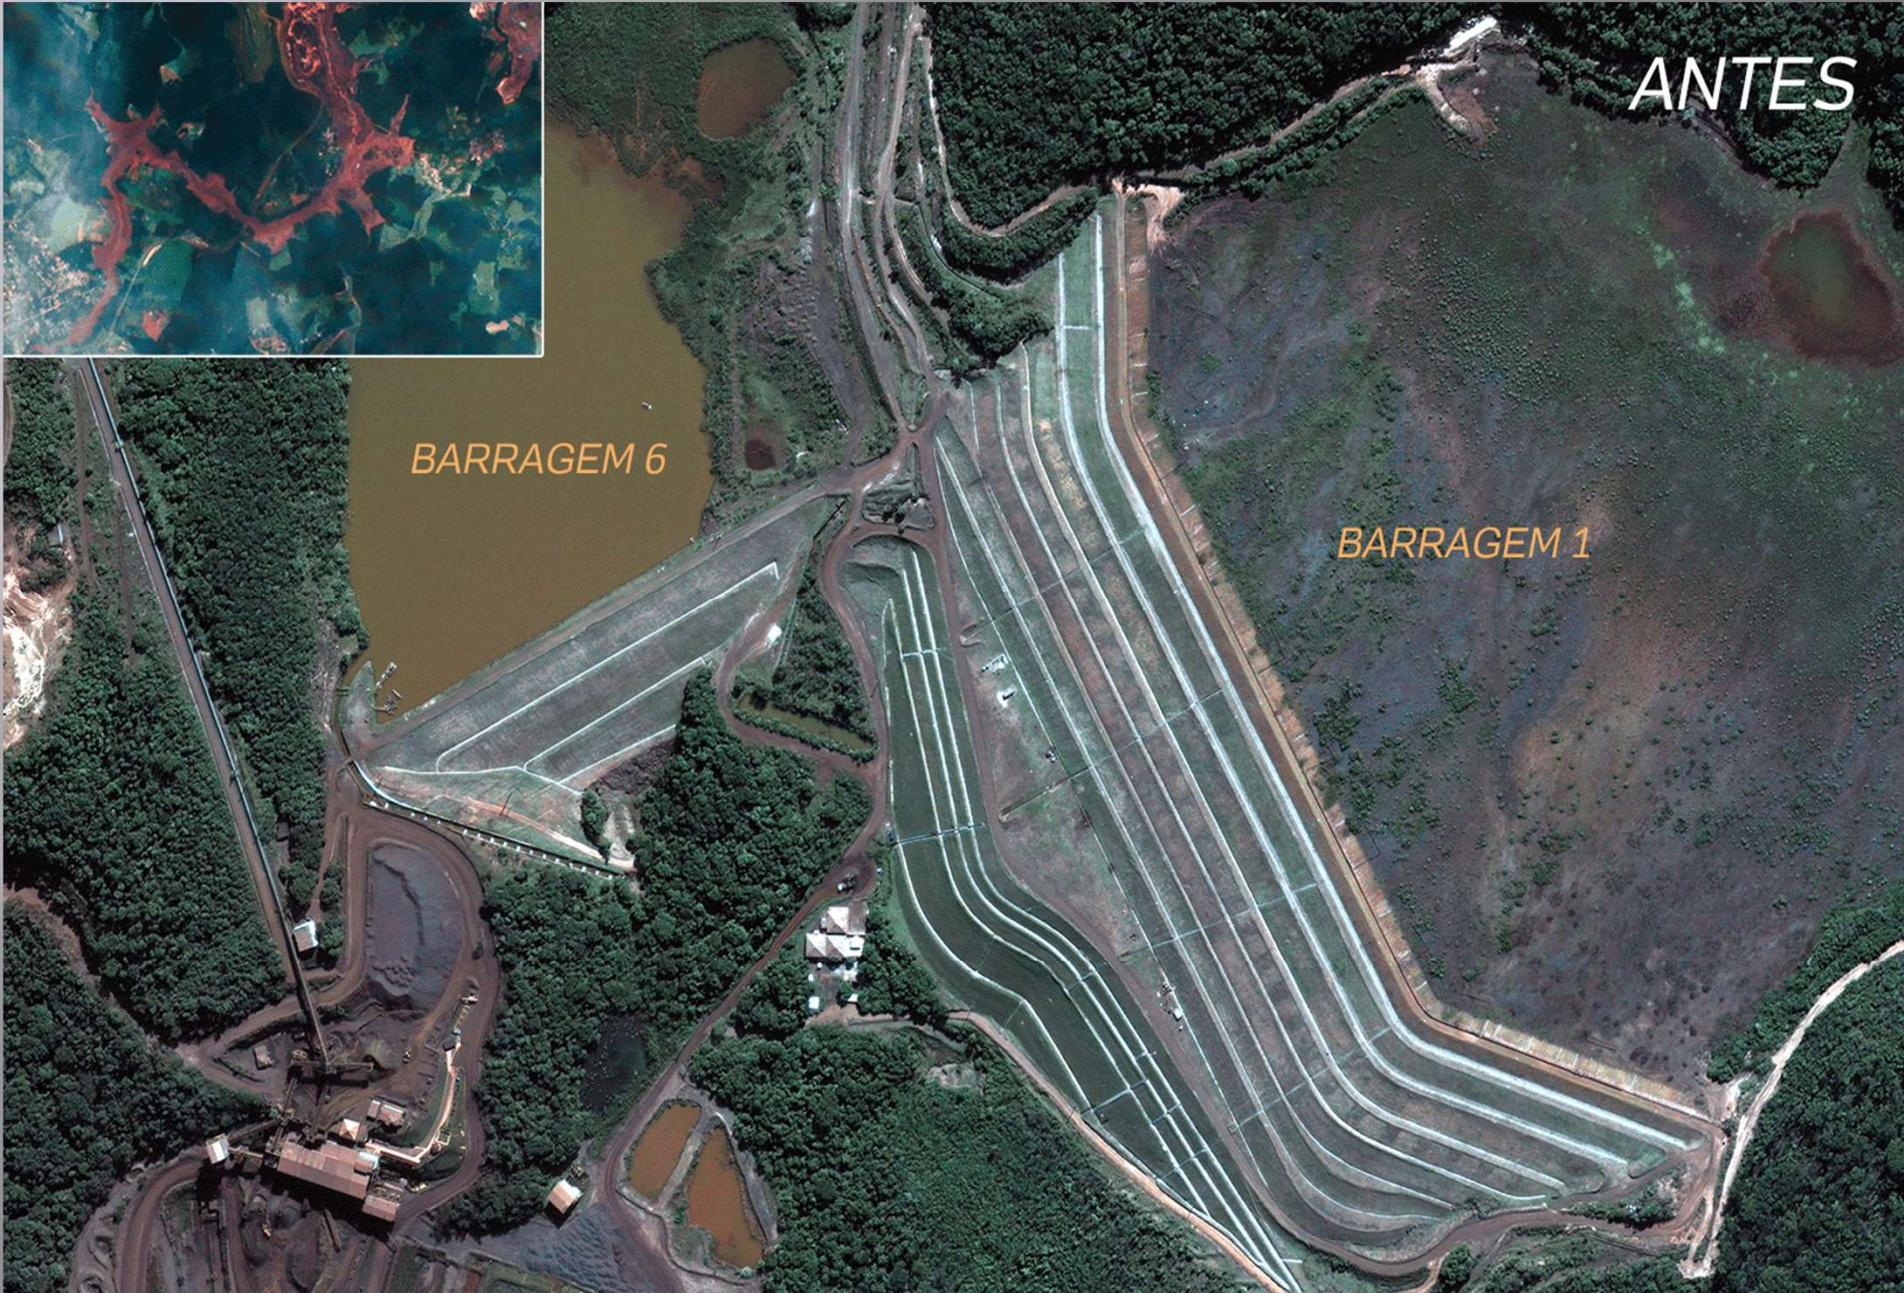
BARRAGEM MINA CÓRREGO DO FEIJÃO - BRUMADINHO (MG)

**A RUPTURA DA BARRAGEM I OCORREU EM 25/01/2019
COM UM TOTAL DE 269 VÍTIMAS FATAIS, 1 DESAPARECIDO E
APROXIMADAMENTE 200 DESABRIGADOS.**

**POLUIÇÃO DE CERCA DE 80 KM DE EXTENSÃO NO RIO
PARAOPEBA.**

**A BARRAGEM ERA CLASSIFICADA COMO SENDO DE BAIXO
RISCO DE RUPTURA.**

**ESTA RUPTURA É O MAIOR DESASTRE EM BARRAGENS NO
BRASIL, COM RELAÇÃO AO NÚMERO DE VÍTIMAS FATAIS (270),
E O 3º MAIOR DO MUNDO!**

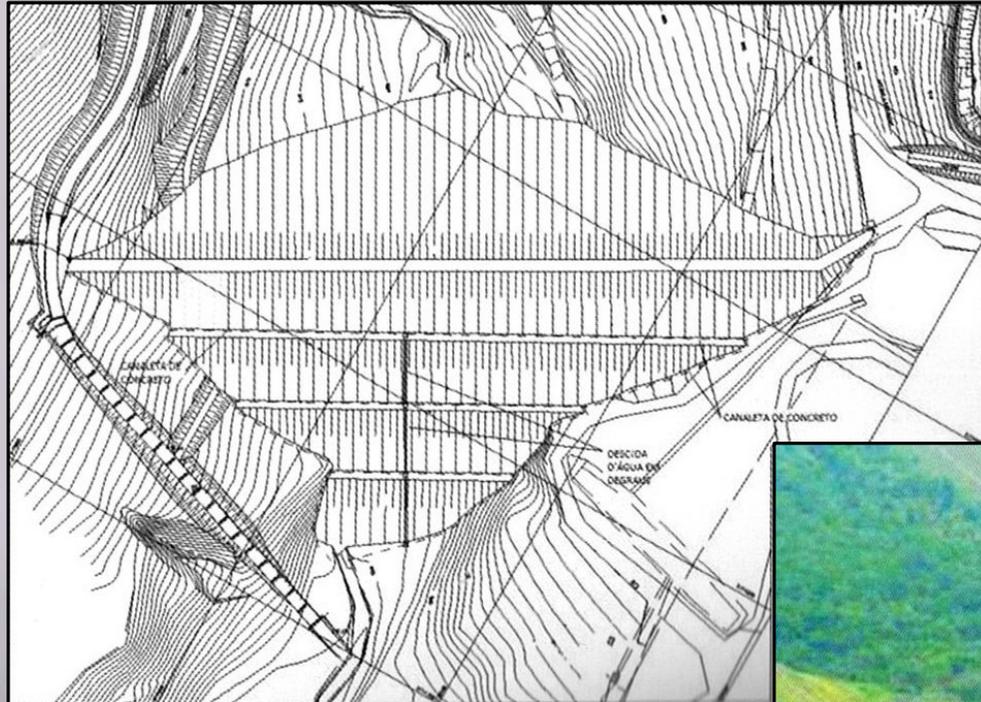
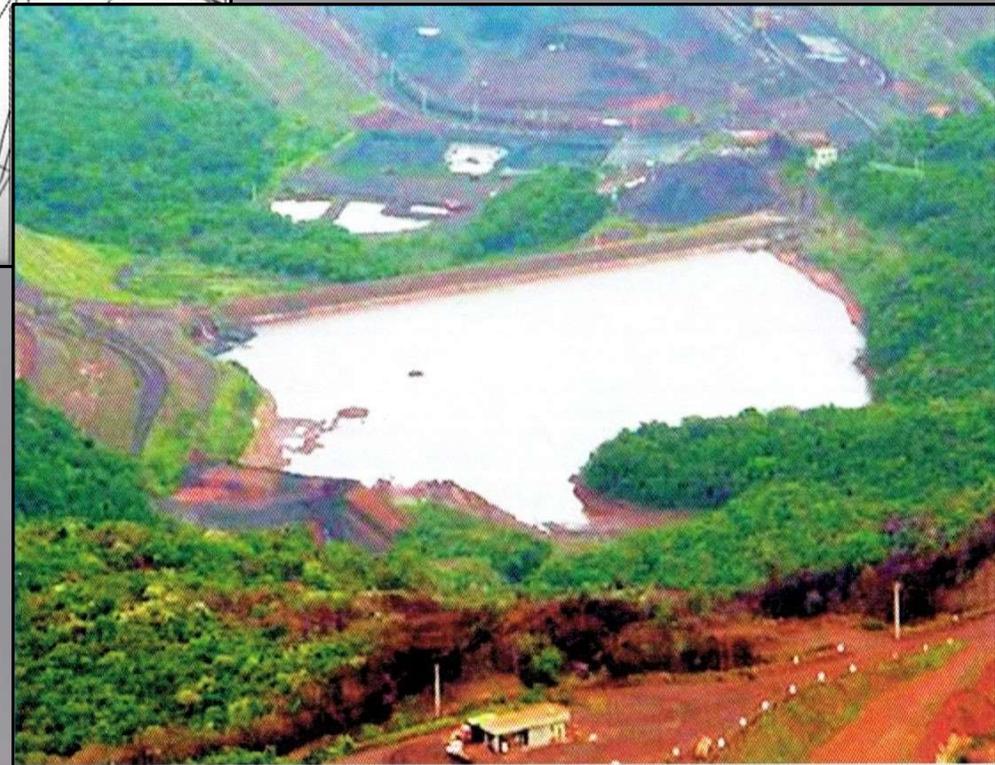
PLANTA E FOTO DA BARRAGEM VI

- **A BARRAGEM VI NÃO ROMPEU. ELA FOI CONSTRUÍDA DE ACORDO COM CRITÉRIOS ROTINEIRAMENTE UTILIZADOS PARA CONSTRUÇÃO DE BARRAGENS DE HIDRELÉTRICAS PARA CONTENÇÃO DE ÁGUA, POSSUINDO:**
 - **UM SISTEMA DE DRENAGEM INTERNA**
 - **FILTRO VERTICAL**
 - **TAPETE DRENANTE HORIZONTAL**

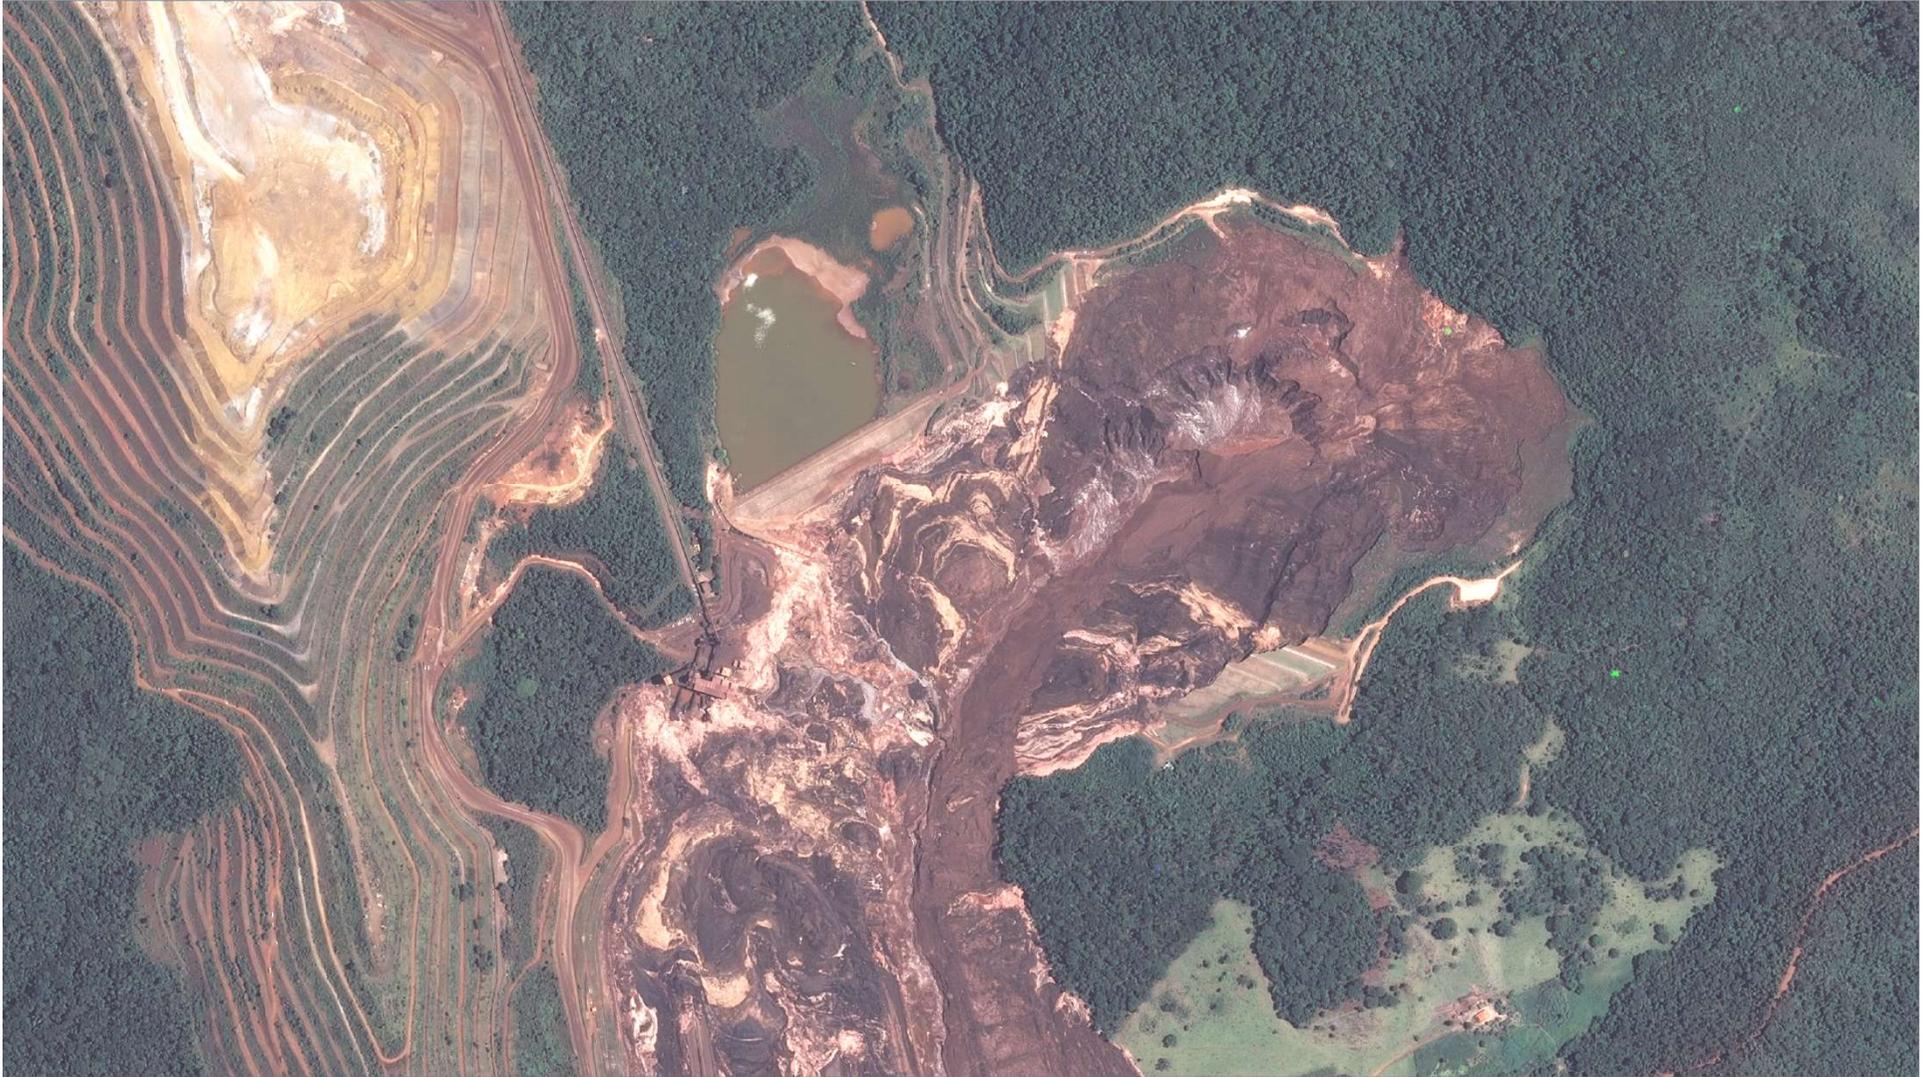
BARRAGEM DE MINA DO FEIJÃO BRUMADINHO – ANTES E DEPOIS

- **A BARRAGEM I ROMPEU POR NÃO CONSEGUIR UMA DRENAGEM ADEQUADA DO REJEITO CONTIDO.**

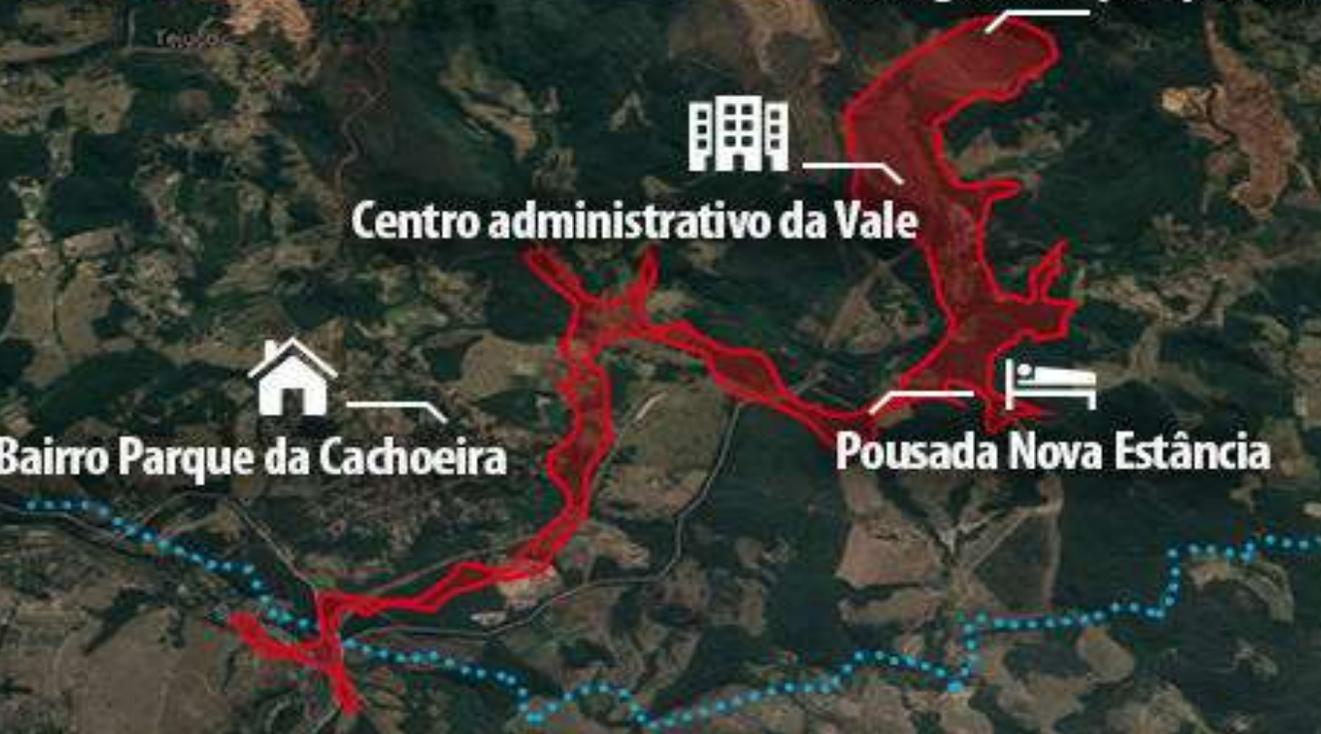
Barragem 1 da mina
Córrego do Feijão que se rompeu

Centro administrativo da Vale

Bairro Parque da Cachoeira

Pousada Nova Estância

RIO PAREOAPEBA
